COM ES DEFORMA I TRENCA UN MUR O CONSLUSIONS D'UN PETIT ASSAIG DE BAIX PRESSUPOST

VIII TROBADA D'ESTUDI
PER A LA PRESERVACIÓ DEL
PATRIMONI DE PEDRA SECA ALS
TERRITORIS DE PARLA CATALANA

Calaceit, 15, 16 i 17 de maig de 2015

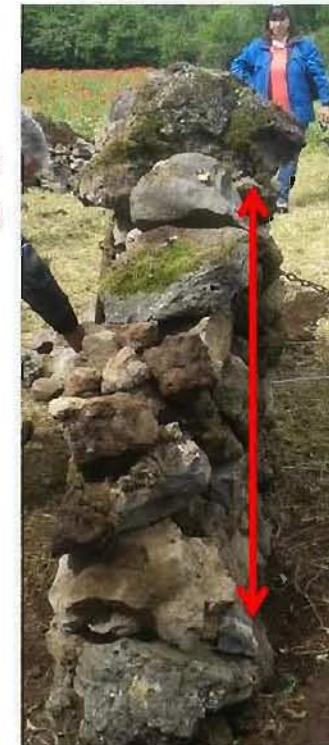
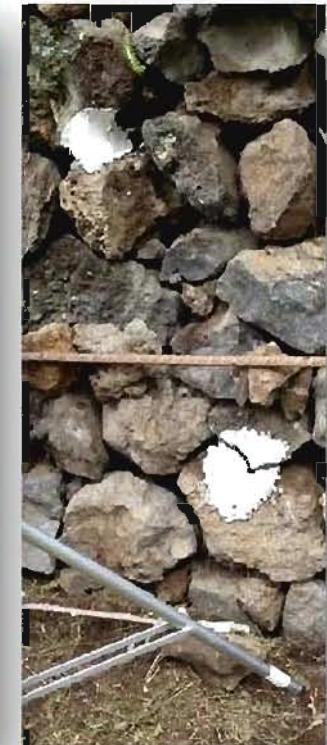
Moviment Segon

2n desplaçament (40cm):

Testimonis de guix: Fissurats en base, fissurats en coronament

Desplaçament horitzontal a 1.25m: + 4 cm / acumulat 8 cm

Observacions generals: certa capacitat de recuperació en cessar les forces. "elasticitat"

Base del cos de construcció: Mínim desplaçament horitzontal, sense desplaçament vertical, desprendiments de falques petites per exterior i interior i menor per l'interior (en un cas real no caurien).

coronament: Desplaçament horitzontal menor que central del mur. (Peces grans estables)

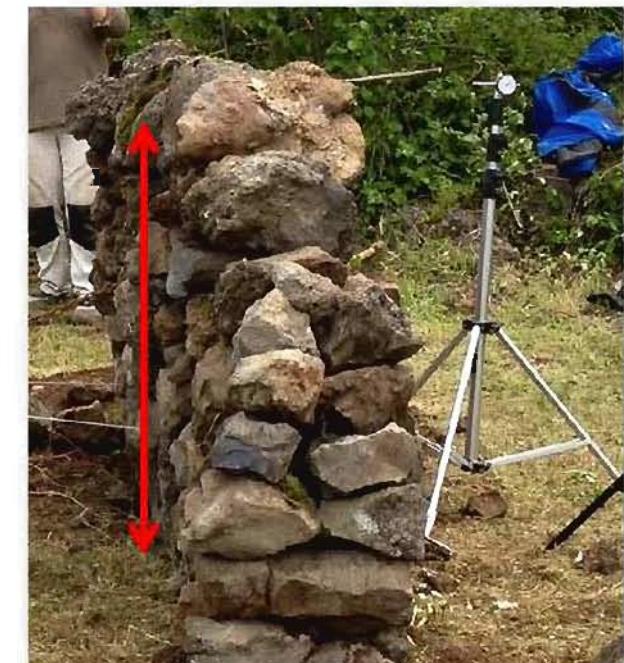
Moviment Tercer

3r desplaçament (60cm):

Fissurats en base, fissurats en coronament

+ 7 cm / acumulat 15cm

Plastificació

Observacions generals: inapreciable capacitat de recuperació en cessar les forces.

Base del cos de construcció: Gran desplaçament horitzontal, desplaçament vertical per geometria i recol·locació de peces, despreniments de falques i per exterior i interior, cap pedra de paret es descol·loca.

coronament: Desplaçament horitzontal menor que central del mur. Peces grans estables, es desprenen aquelles més petites i mal col·locades als extrems.

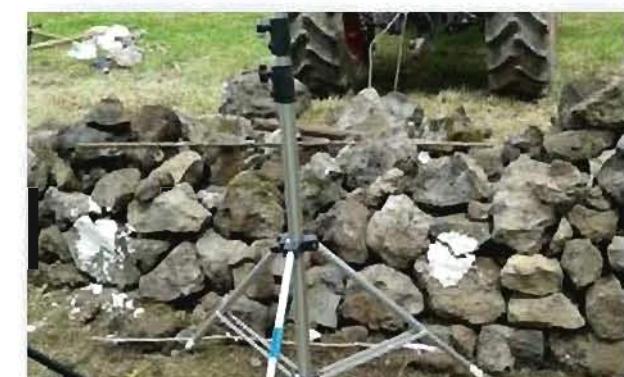
Moviment col·lapse

4t desplaçament – COL·LAPSE:

Base del cos de construcció: Col·lapsa com una unitat i només és comporten independentment quan ja no recolzen en la seva verticalitat en la següent pedra.

Coronament: Segueix confinant les peces més petites fins arribar al terra.

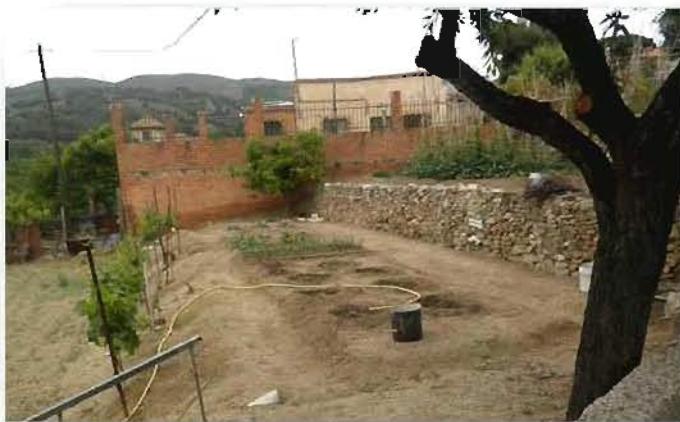
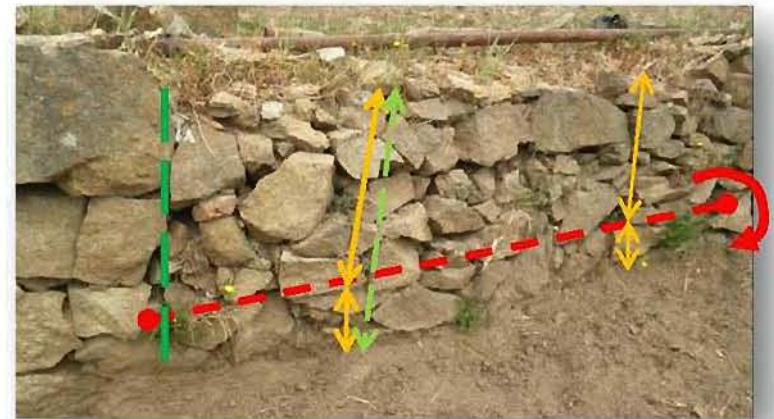
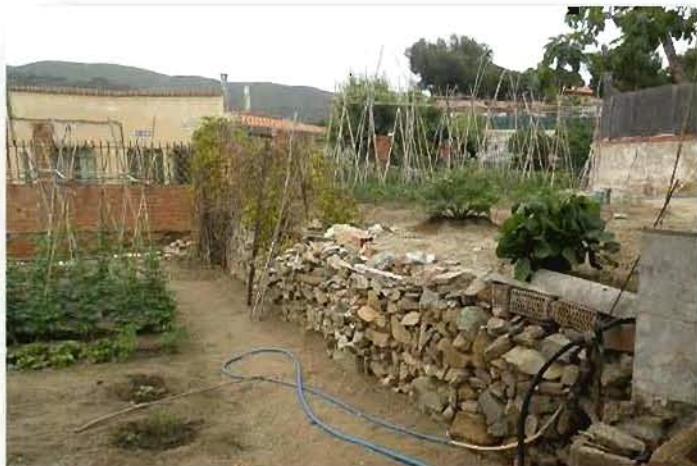
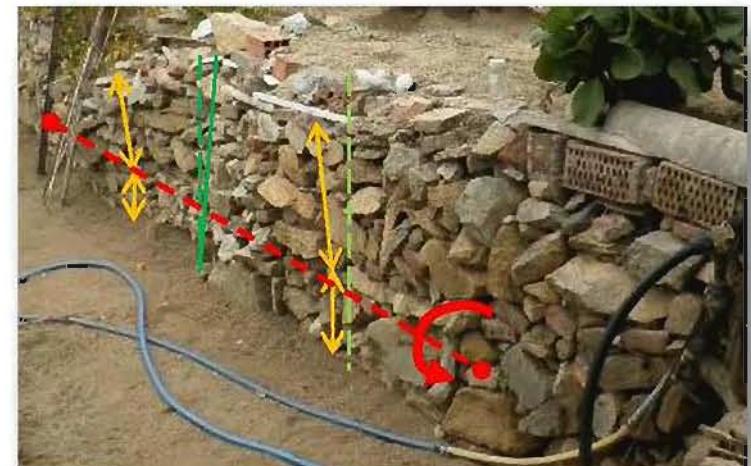
Canyet - Badalona (El Maresme)

Marge recte sense inclinació , realització per persones poc expertes, zona agrícola.

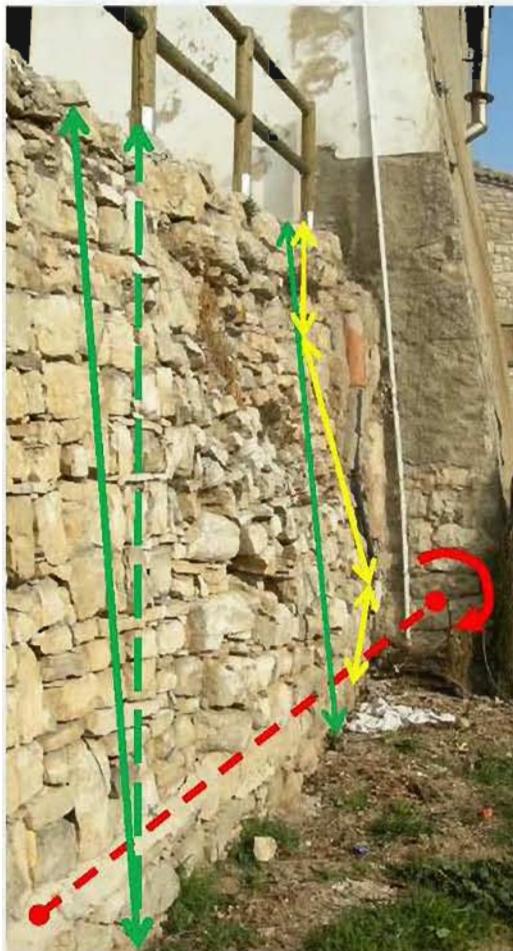
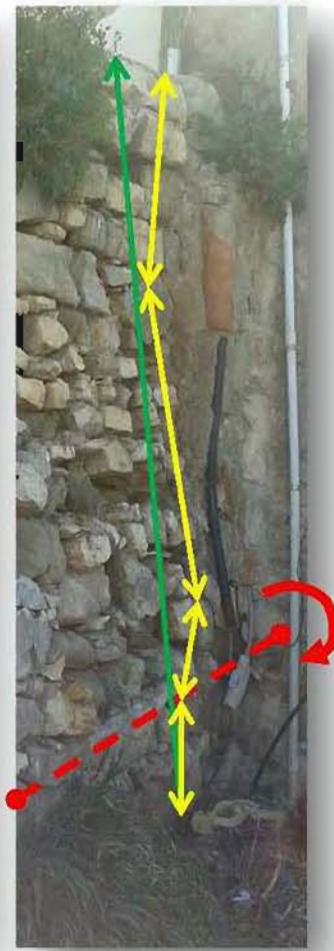
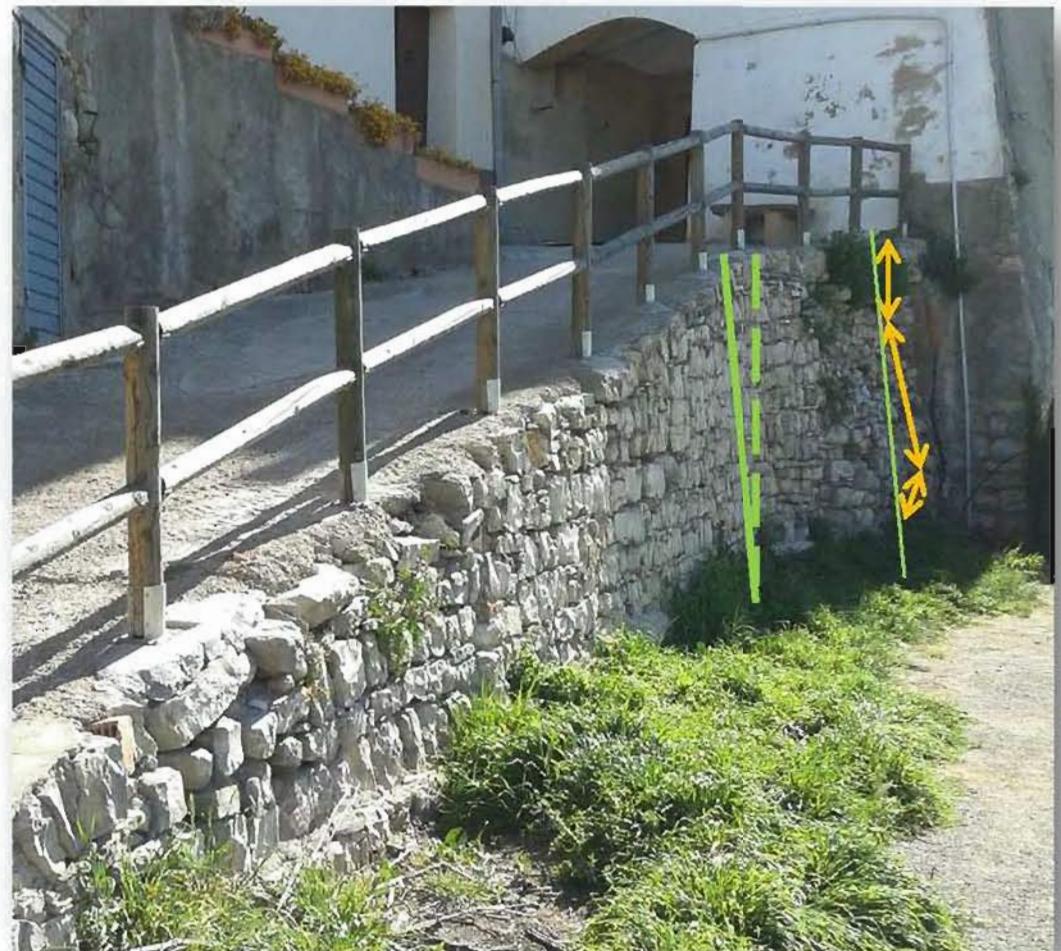
Aleny – Calonge de Segarra (Anoia)

Marge amb inclinació, asfaltat superior, zona urbana de gir de vehicles.

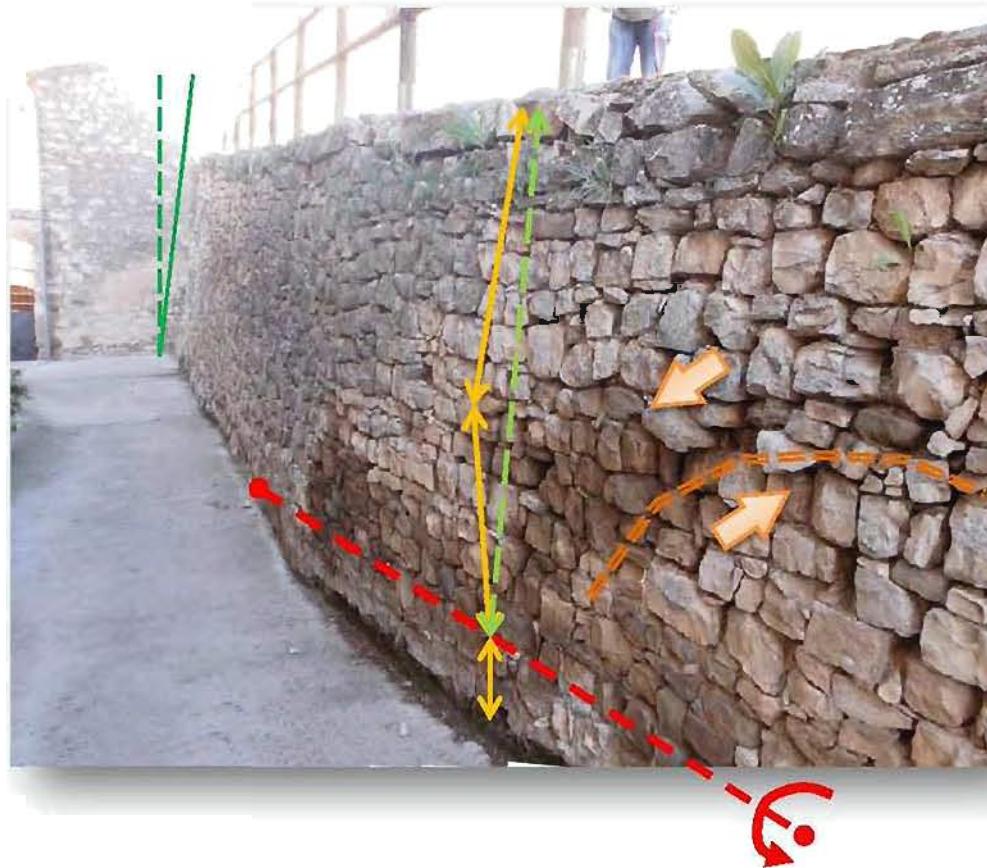
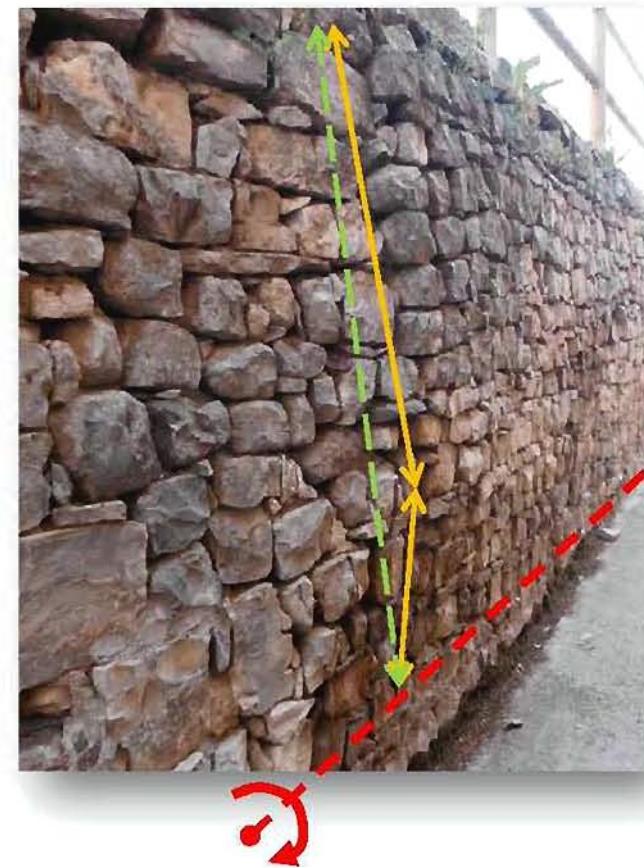
Aleny – Calonge de Segarra (Anoia)

Marge amb inclinació, asfaltat superior, zona urbana de transit de vehicles

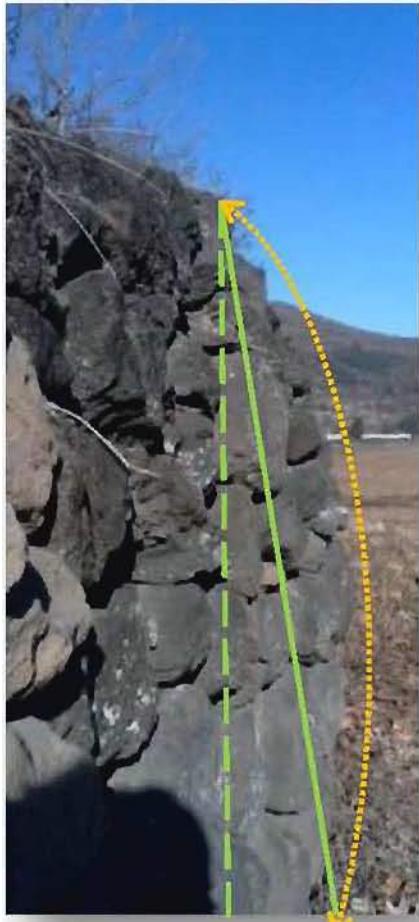
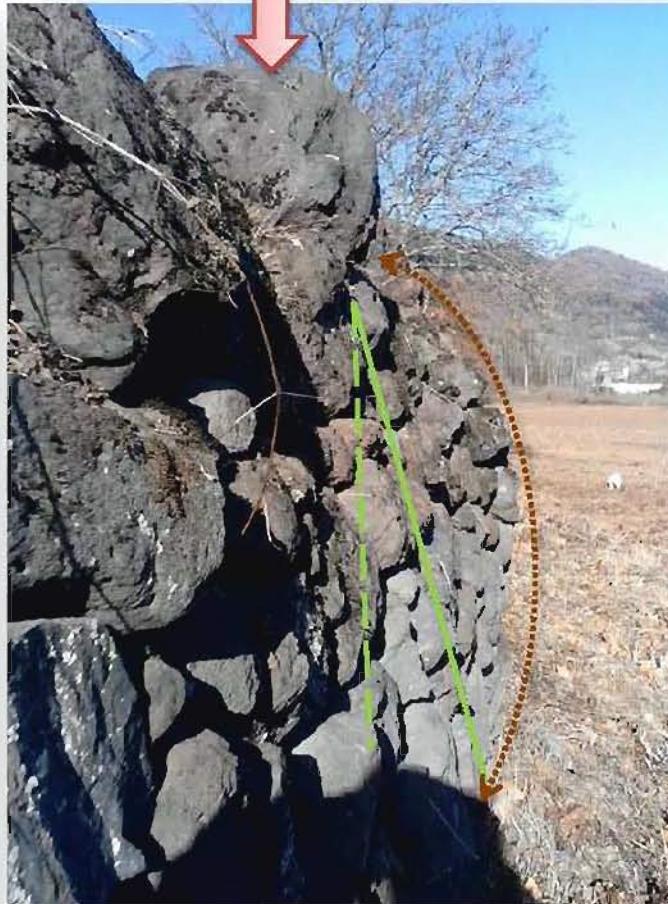
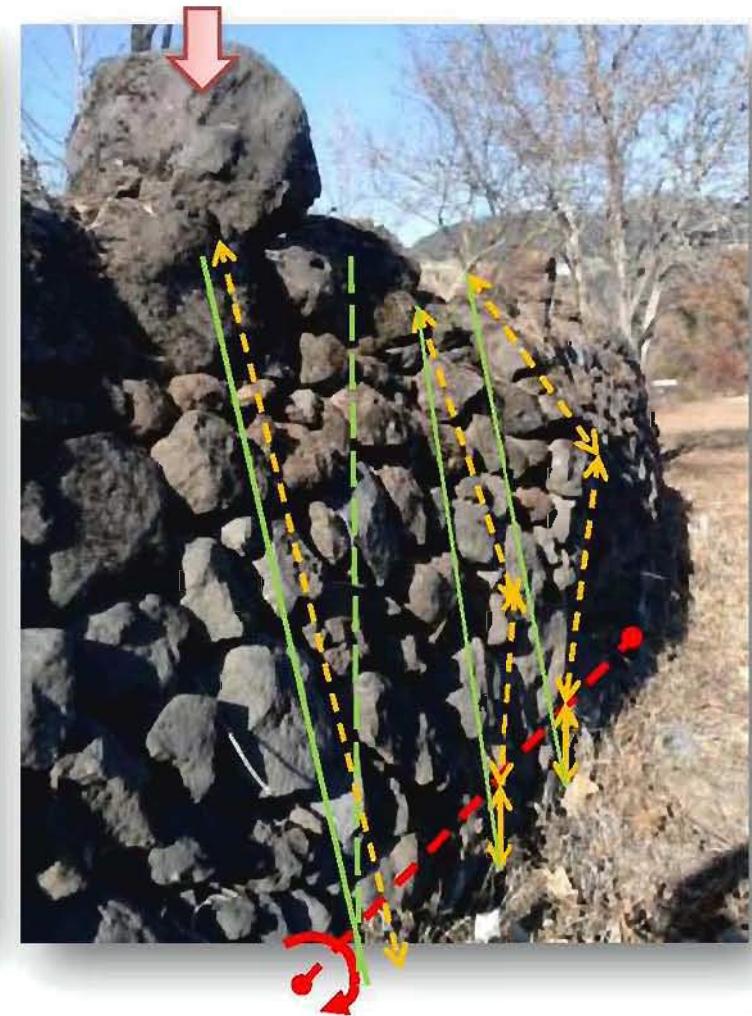
IES. La Garrotxa - Olot (La Garrotxa)

Marge amb inclinació, zones de treballs agrícoles

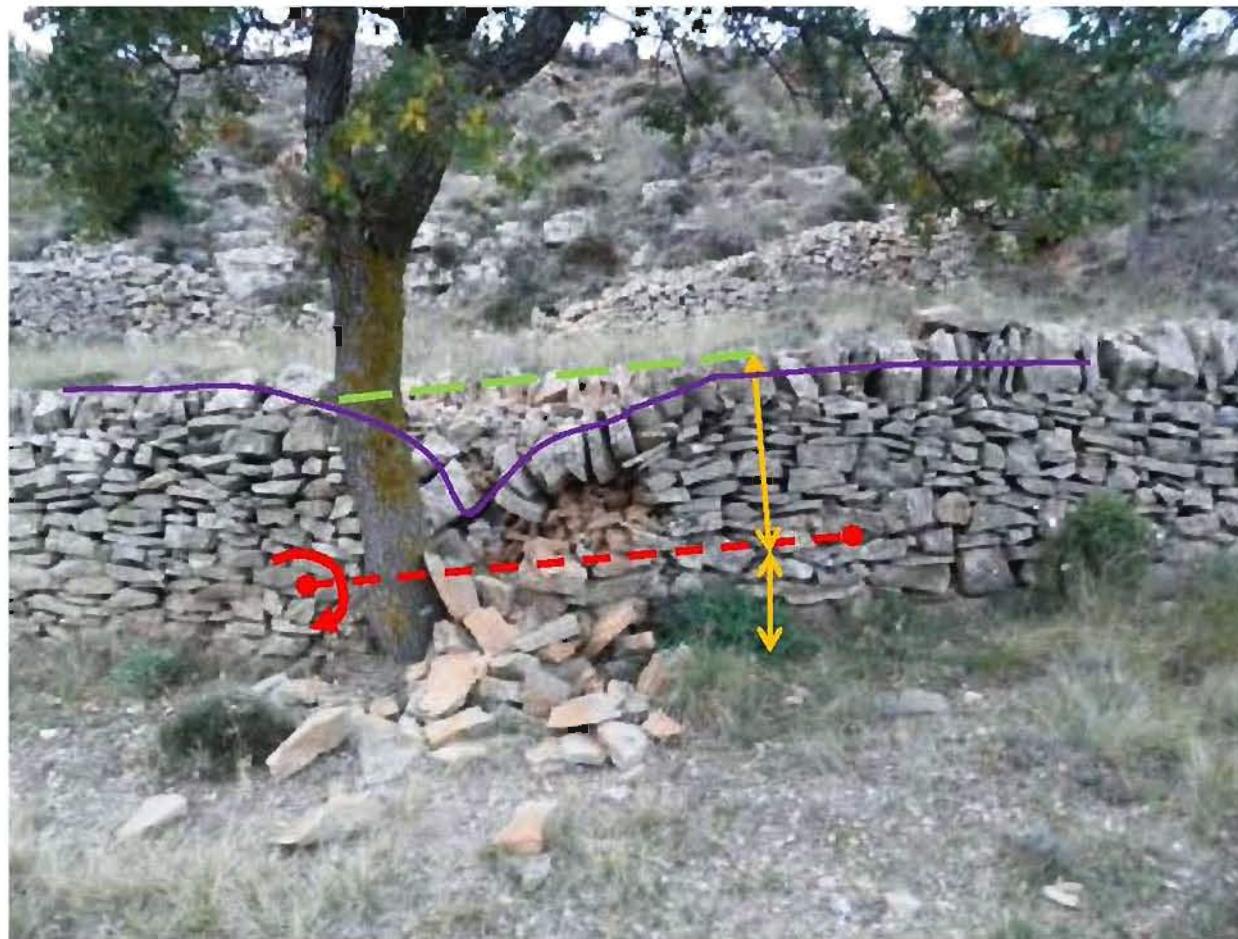
Vilafranca –(Els Ports)

Parets rectes a dues cares, zona d'usos ramaders en mitja muntanya

El coronament en llibret ha funcionat com a cercle o cinturó

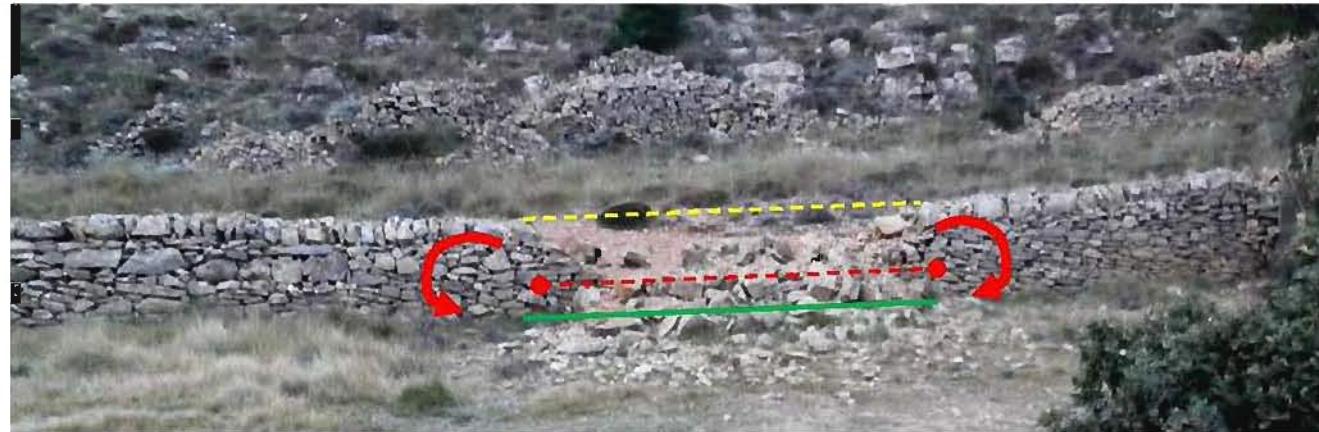
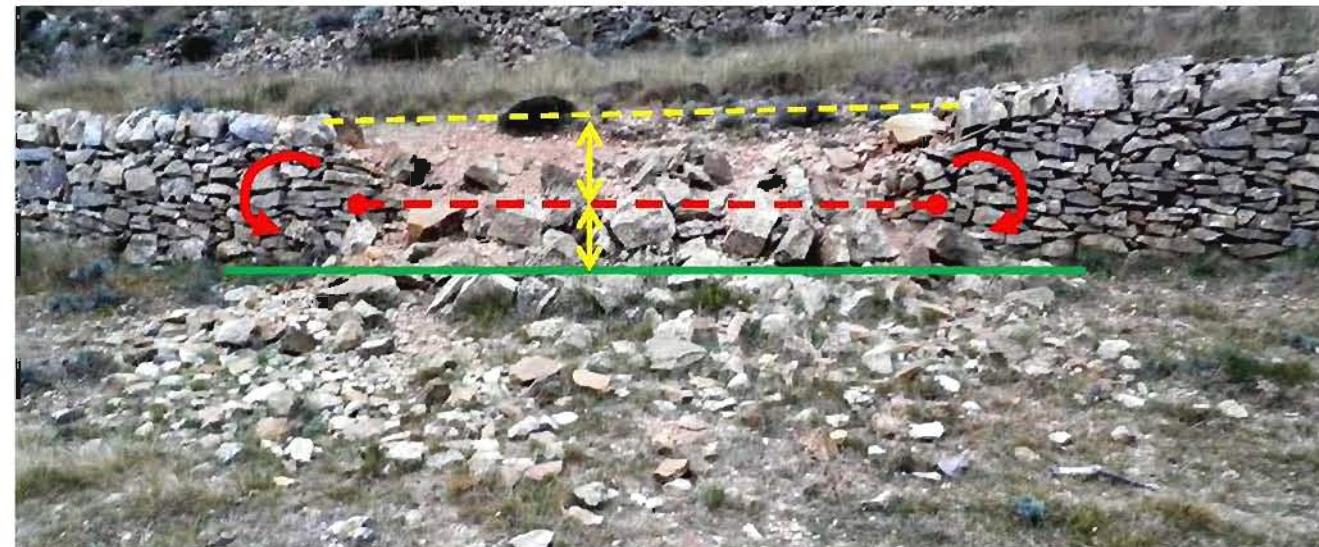
Vilafranca –(Els Ports)

Parets rectes a dues cares, zona d'usos ramaders en mitja muntanya

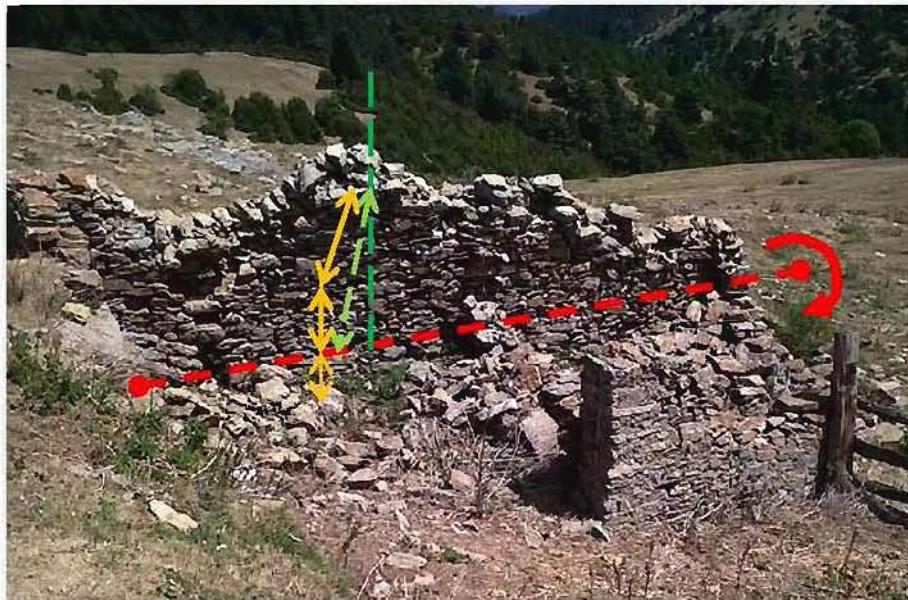
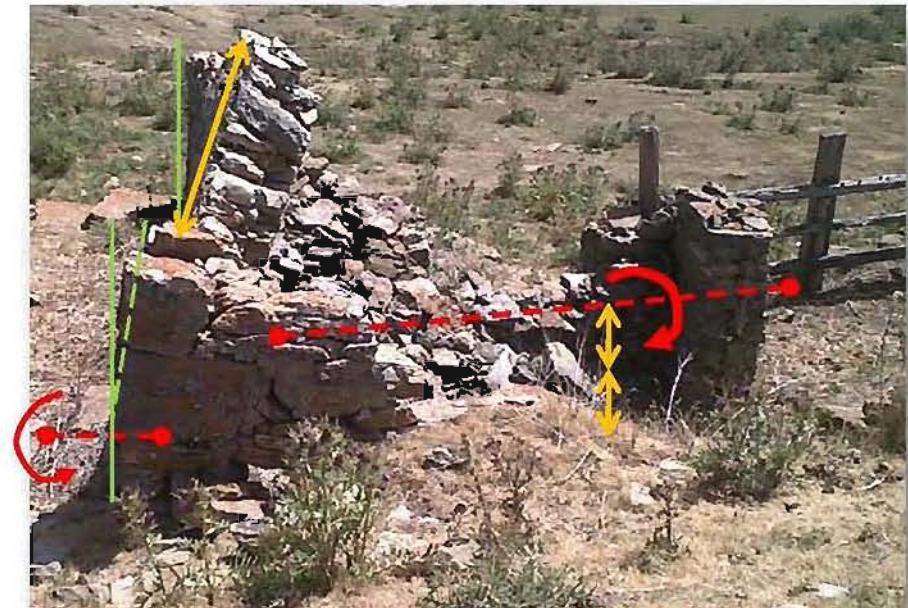
Prop Coll de la Creueta – Toses (Ripollès)

Antiga construcció parets rectes a dues cares, zona d'usos ramaders en alta muntanya
