COM ES DEFORMA I TRENCA UN MUR O CONSLUSIONS D'UN PETIT ASSAIG DE BAIX PRESSUPOST

VIII TROBADA D'ESTUDI
PER A LA PRESERVACIÓ DEL
PATRIMONI DE PEDRA SECA ALS
TERRITORIS DE PARLA CATALANA

Calaceit, 15, 16 i 17 de maig de 2015

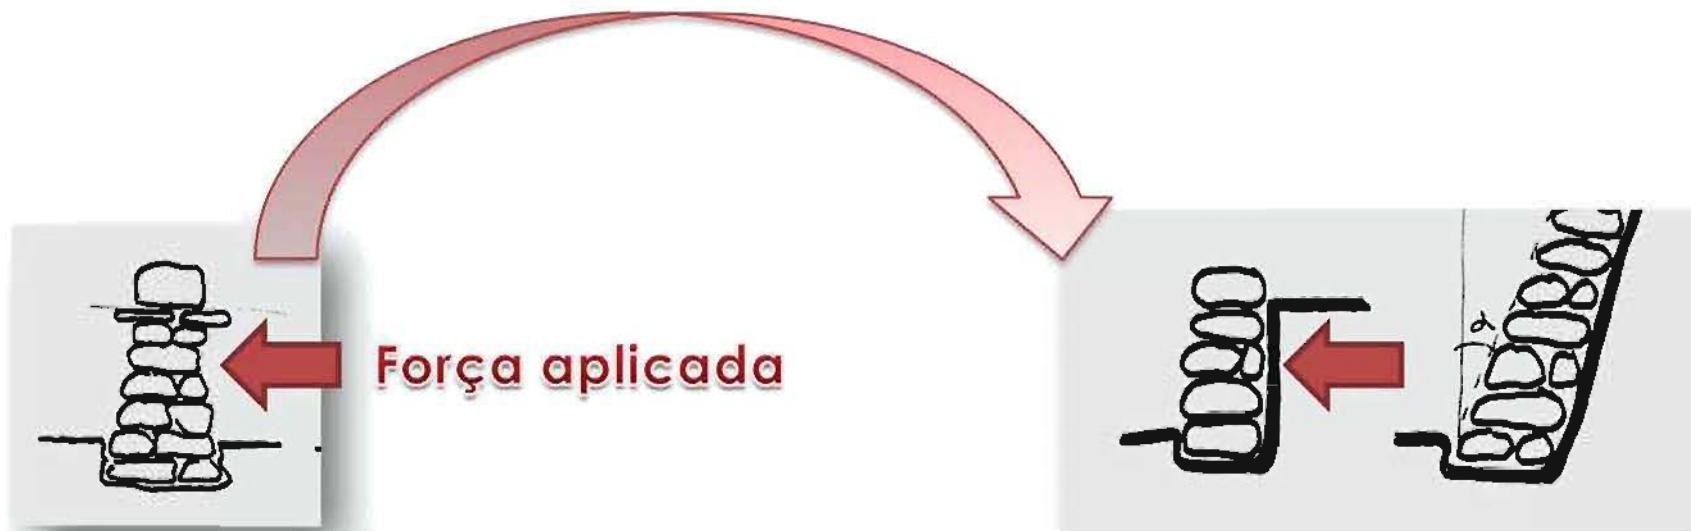
Aplicació de les forces: Es realitza una empenta en un lateral i al centre de la paret, es assimilable al comportament d'un marge o mur de contenció i fa que el seu comportament també ho sigui.

Verticalitat de la paret: Fa que no sigui una tipologia de marge o mur de contenció habitual aquests disposen sempre d'una inclinació entre un 5º i 20º graus contra la pendent es tractaria d'un marge o mur de contenció vertical usat per alçades petites.

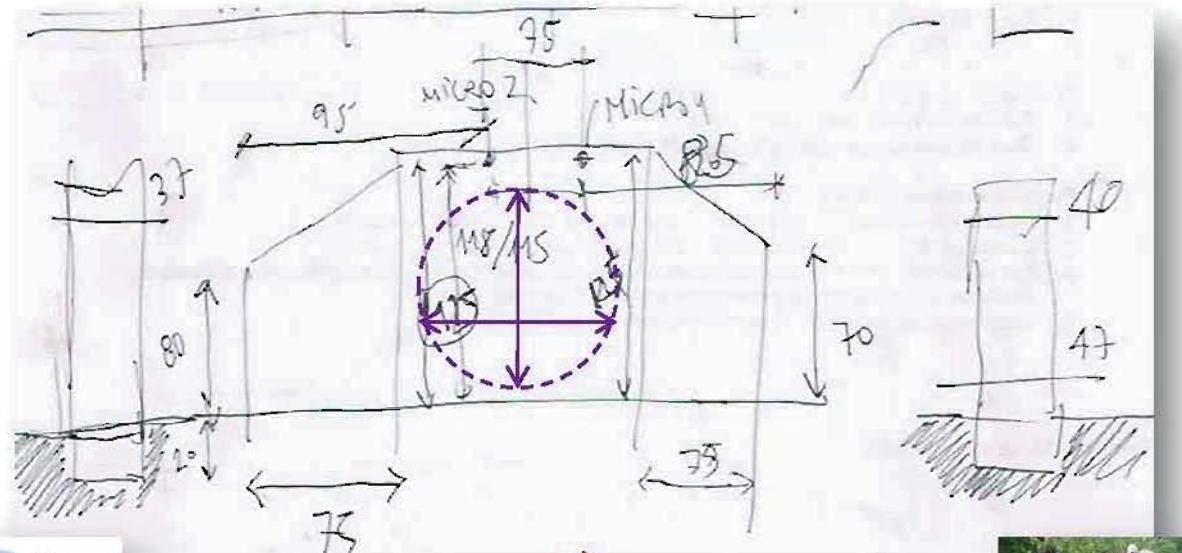
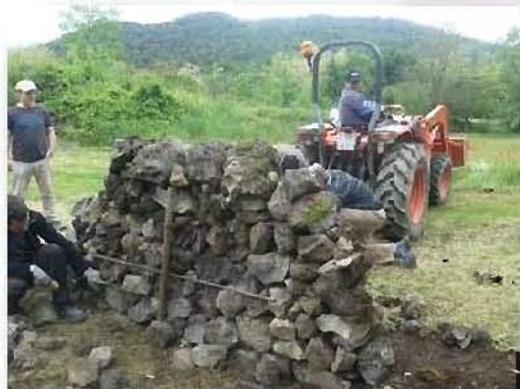
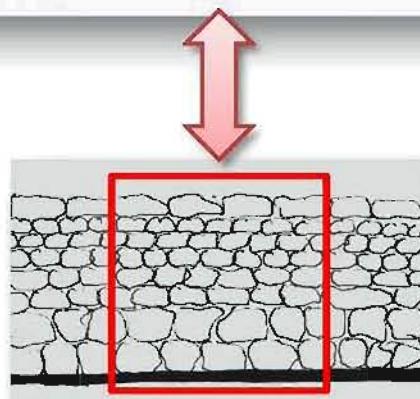
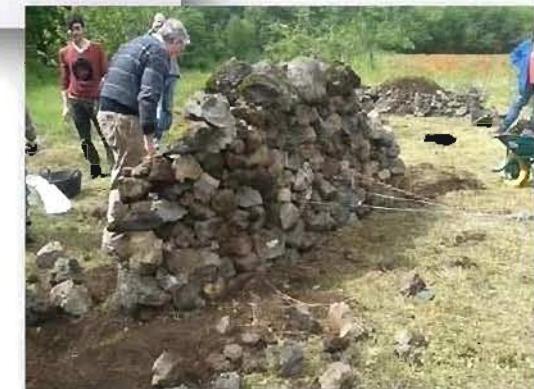
Zona a analitzar: Per tal de tenir un resultats més fiables centrem l'anàlisi en el terç central del mur, descartant els fenòmens que succeeixen a les vores.

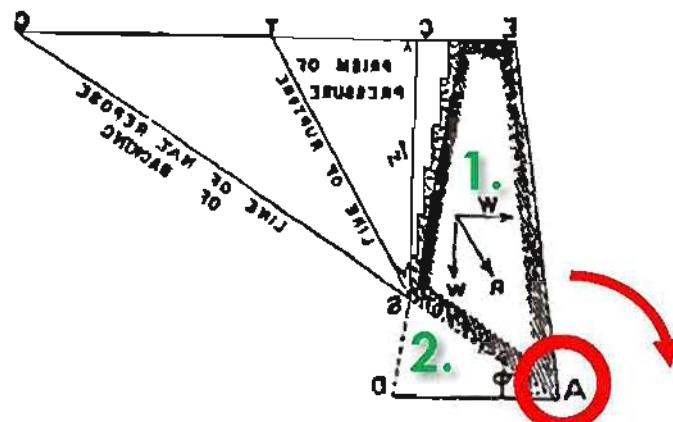
Base: La part inferior del mur no presenta pràcticament deformacions ni desplaçaments en els primers 30cm, a partir d'aquest punt en el col·lapse desapareix el mur.

En el moment del col·lapse la ròtula del gir i el pla de trencament és la zona, que limita el final del comportament unitari de la totalitat del mur i el divideix en dues subunitats.

Figure 1.12 – Ligne de rupture interne dans un mur de soutènement en pierre sèche selon Constable (1875).

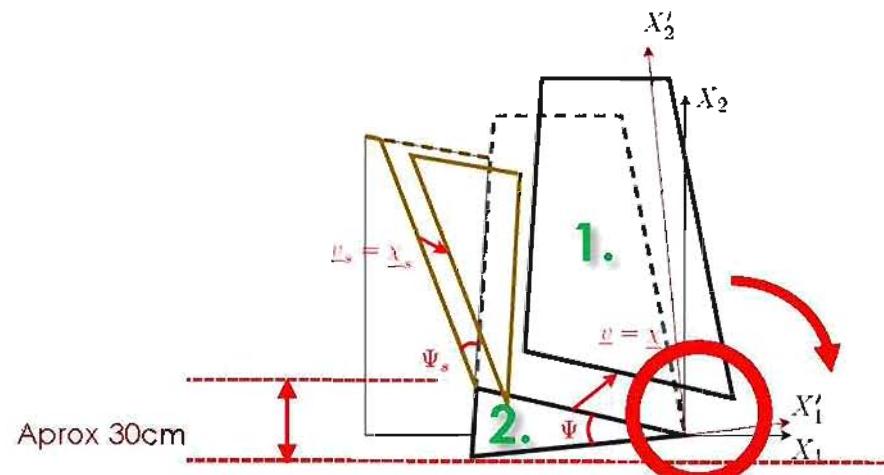
Figure 2.10 – Mécanisme de rupture en translation du mur et de son remblai.

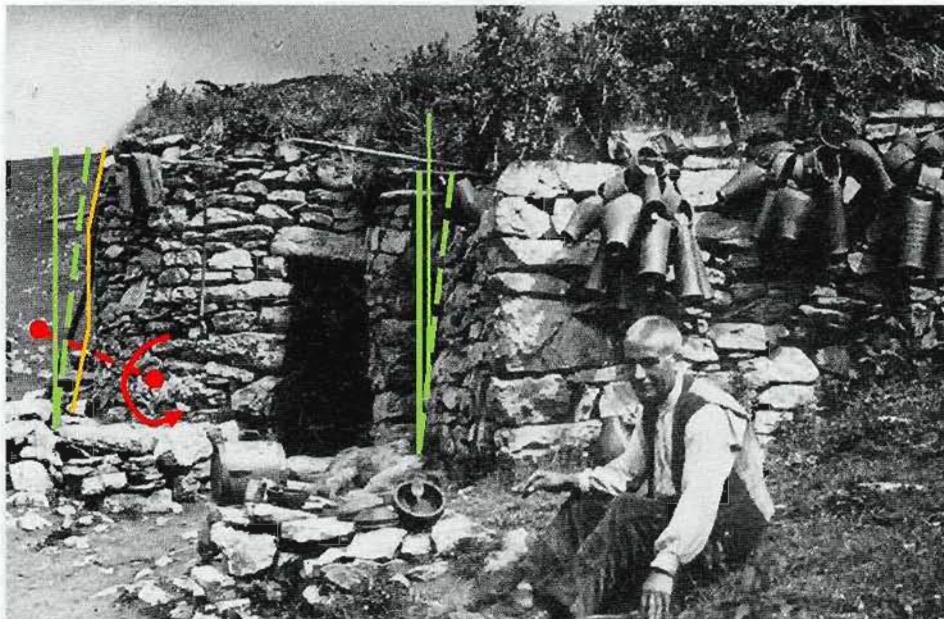
Cabana Clot de la Fou construïda en 1868, Fotografia de 1923 de Tomàs Raguer,
Salvador Vilarrasa i Josep Ribot

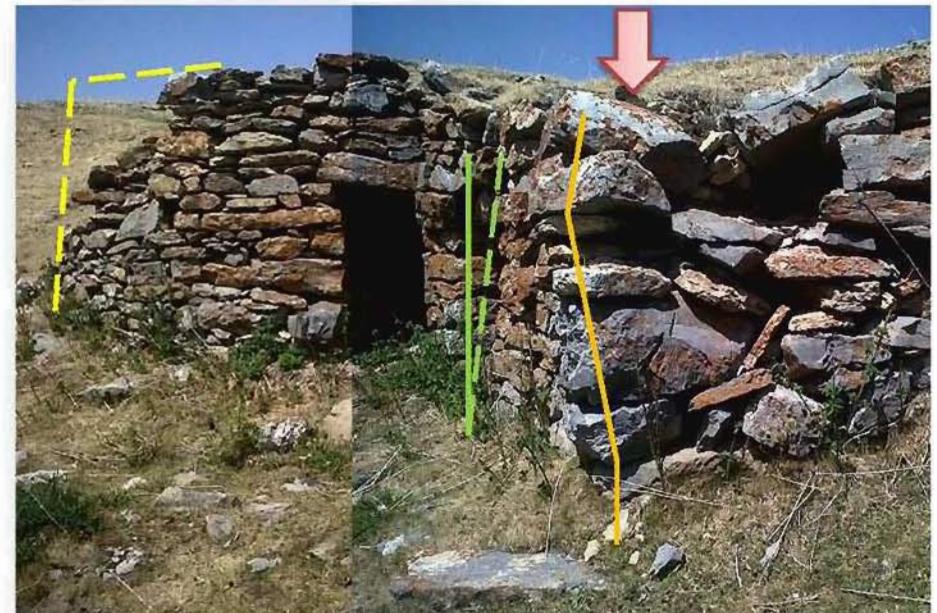
Fotografia de 10 d'agost de 2012
